すべり止めコート施工事例 No.001

使用製品：すべり止めコート・グリーン

施工箇所：屋外階段／人の往来／約2.5㎡

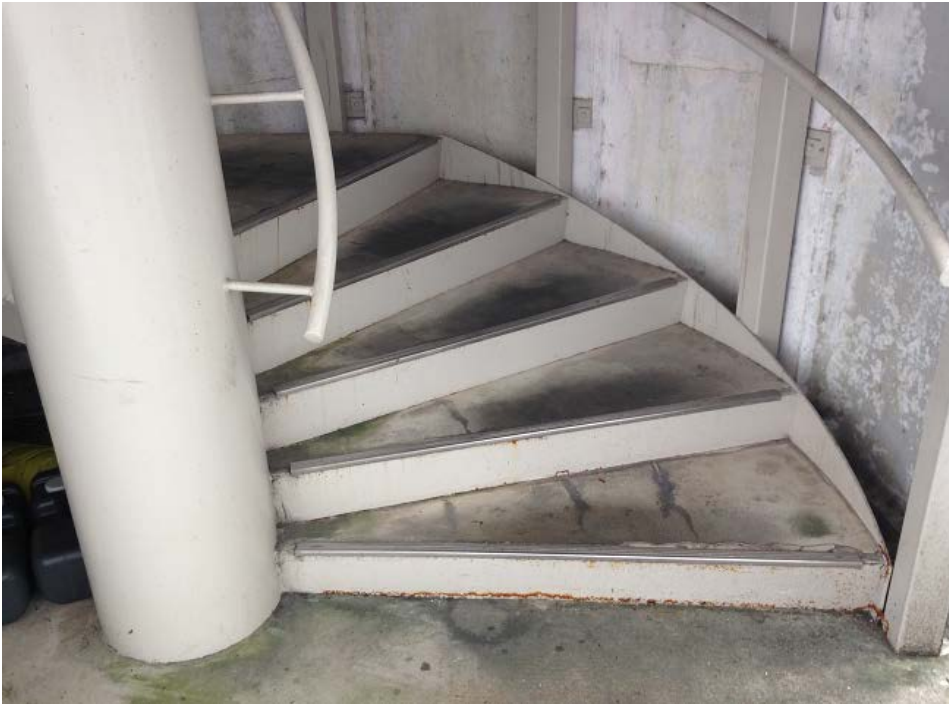
[写真-1]

施工前の階段。

雨天時は吹き込んだ雨で滑るので非常に危険。

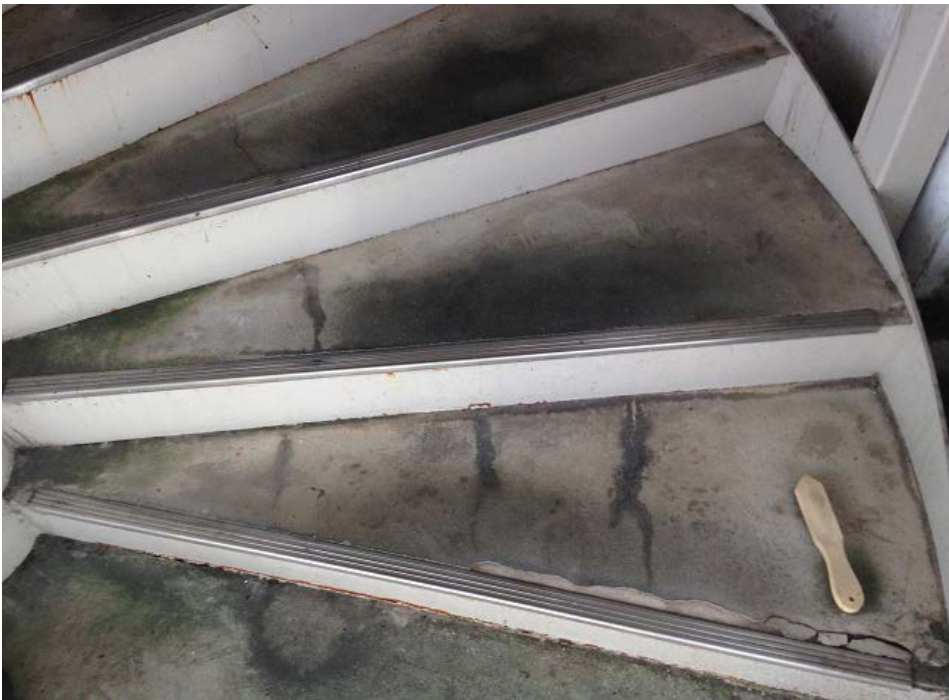
[写真-2]

工場長の指示で、塗布位置を決定。

コンクリートの損傷を超速鉄メタルで緊急補修することとなった。

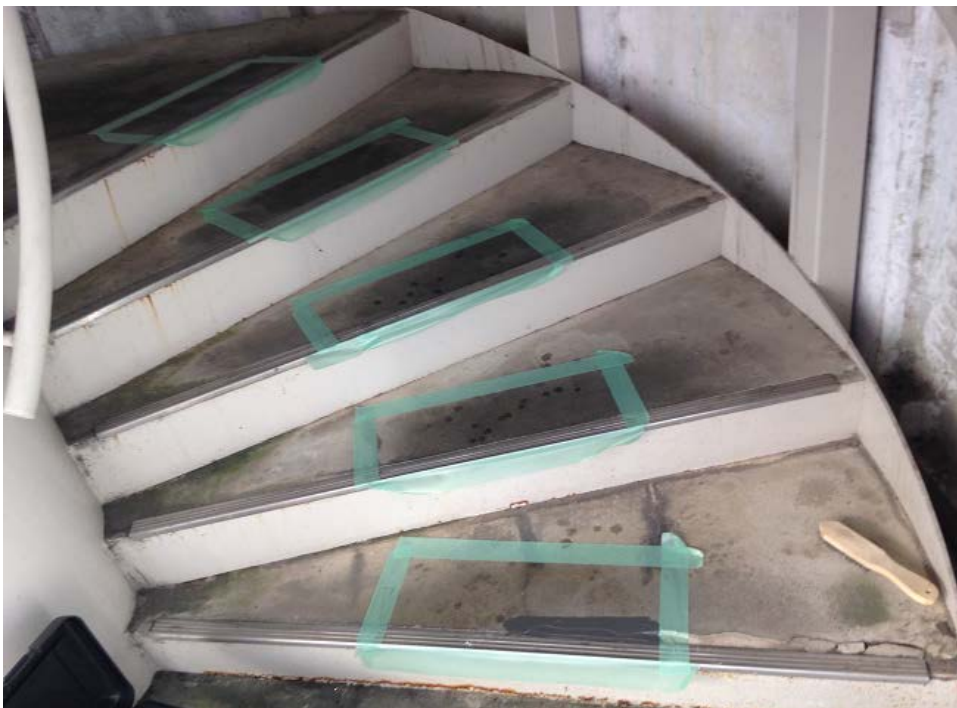
[写真-5]
マスキング処理。
養生テープにてマスキング。

塗布面；
400mm × 250mm × 24段

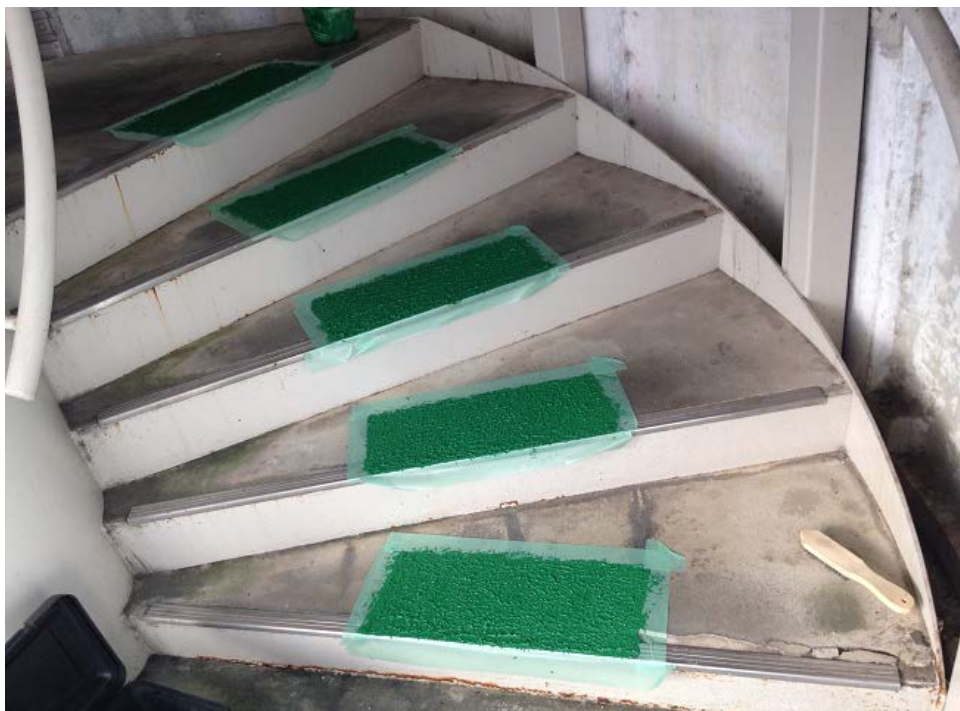
[写真-6]

塗布方法:

塗布面へ直接すべり止めコートを金ベラで塗り広げ、直ちに直毛ローラーにて仕上げ塗布を実施した。

塗布後(硬化前)にマスキングテープを除去。

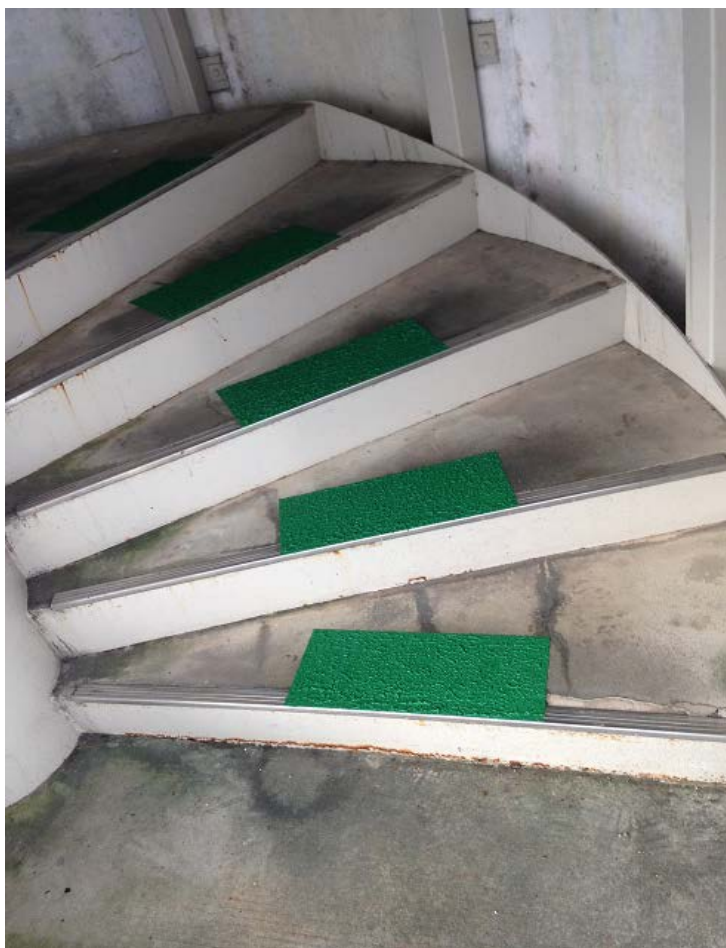
[写真-7]

塗工完了。

施工が金曜日で、月曜日の朝まで放置し、硬化養生。

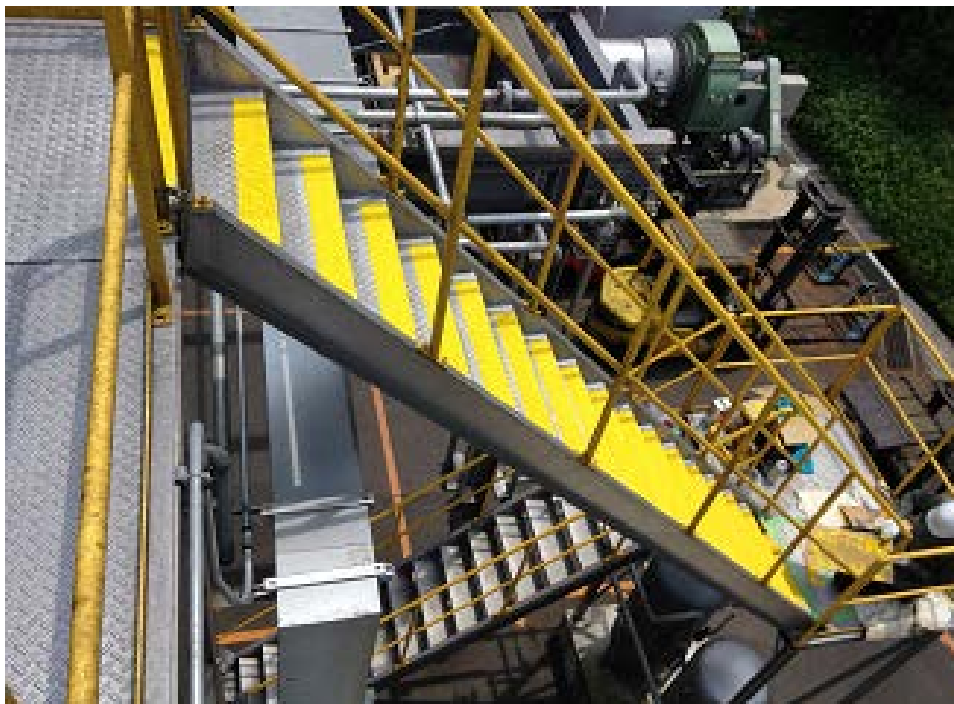
[写真-7]
短毛ローラーを使うことで
縞鋼板への塗布も、
均一に薄く塗布することが
可能となる。

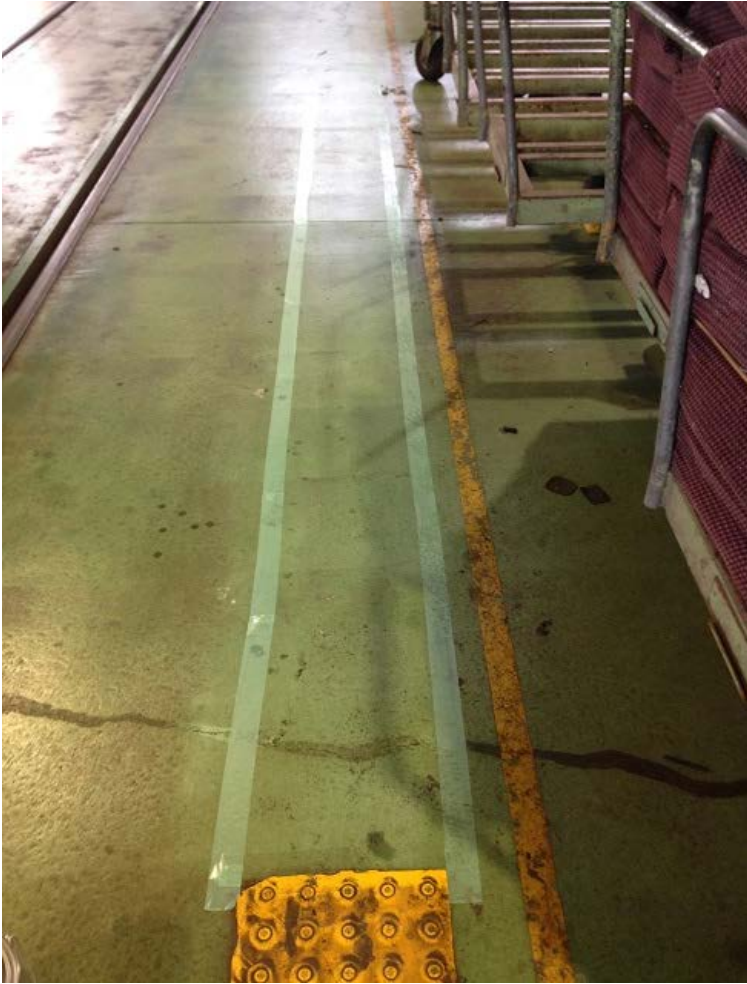
[写真-3]
マスキング処理。

塗布面；
8000mm × 300mm

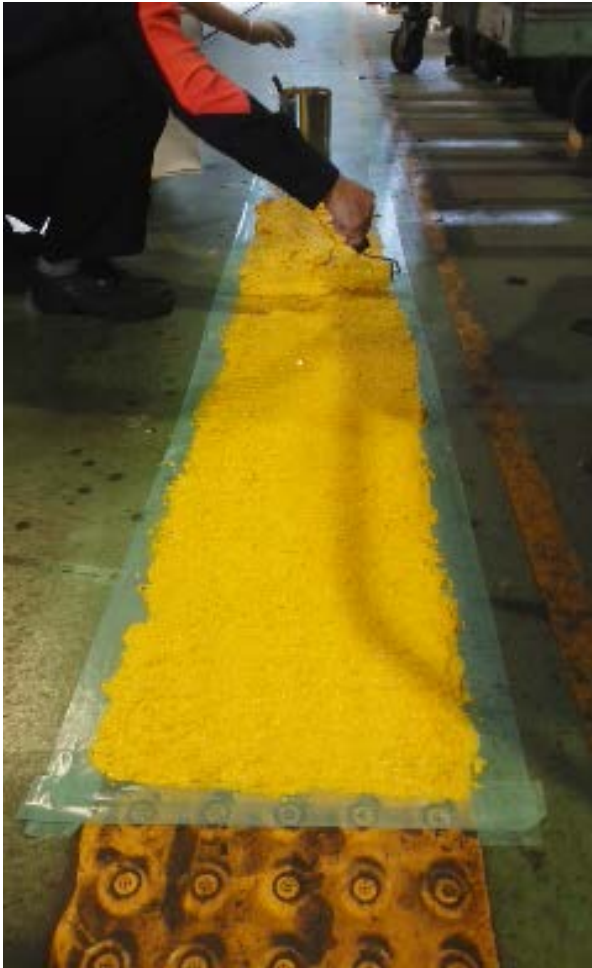
[写真-5]

塗布方法;

紙管ローラーを用いて、混合したすべり止めコートを塗り広げてゆく。

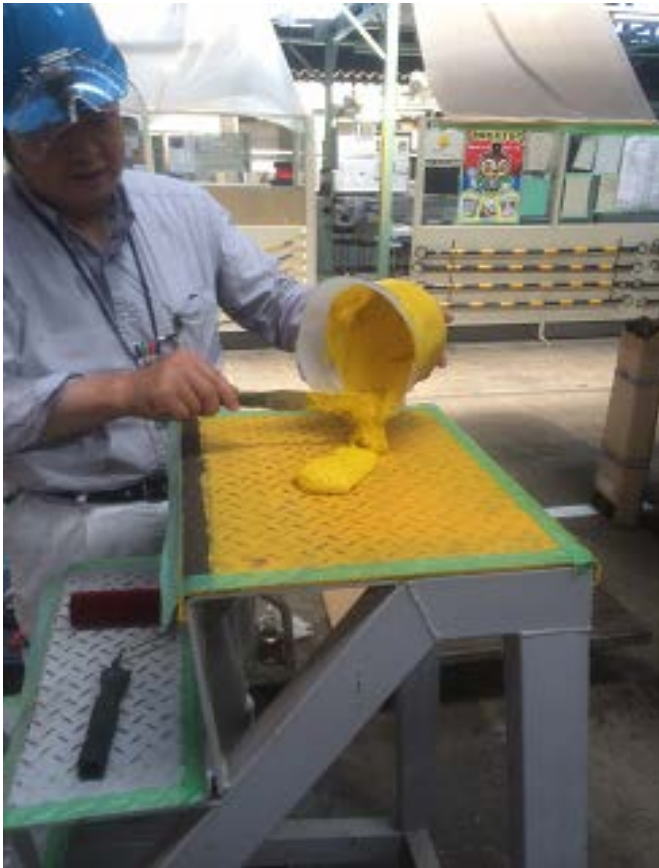
[写真-3]

今回は、デジタル秤を使用し、必要な分量を小分けしてから主剤と硬化剤を混合攪拌。

混合したすべり止めコートを防滑処理をしたい面へ直接垂らす。

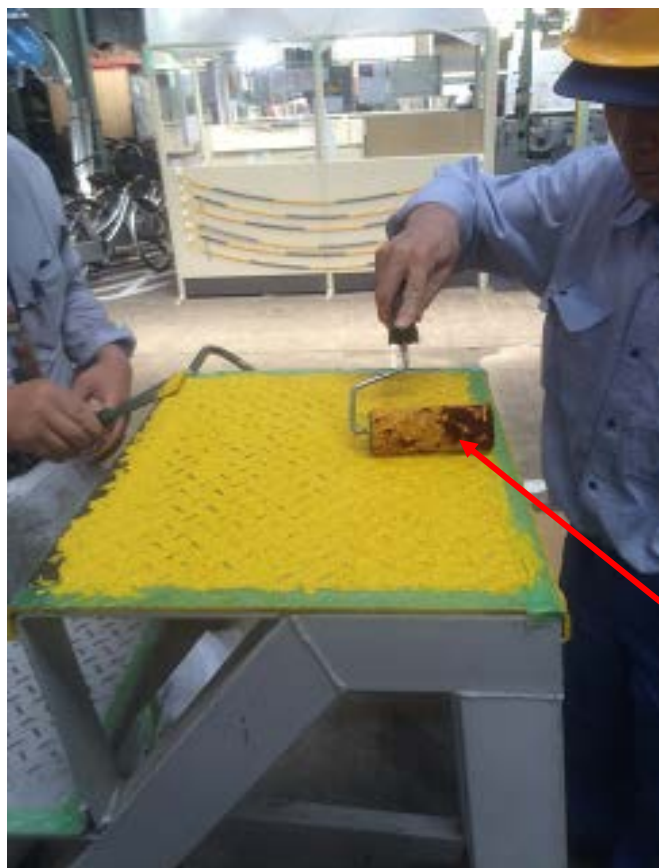
[写真-4]

混合したすべり止めコートを金ベラにて塗り広げる。

その後に、短毛ローラーで凹凸をつける。

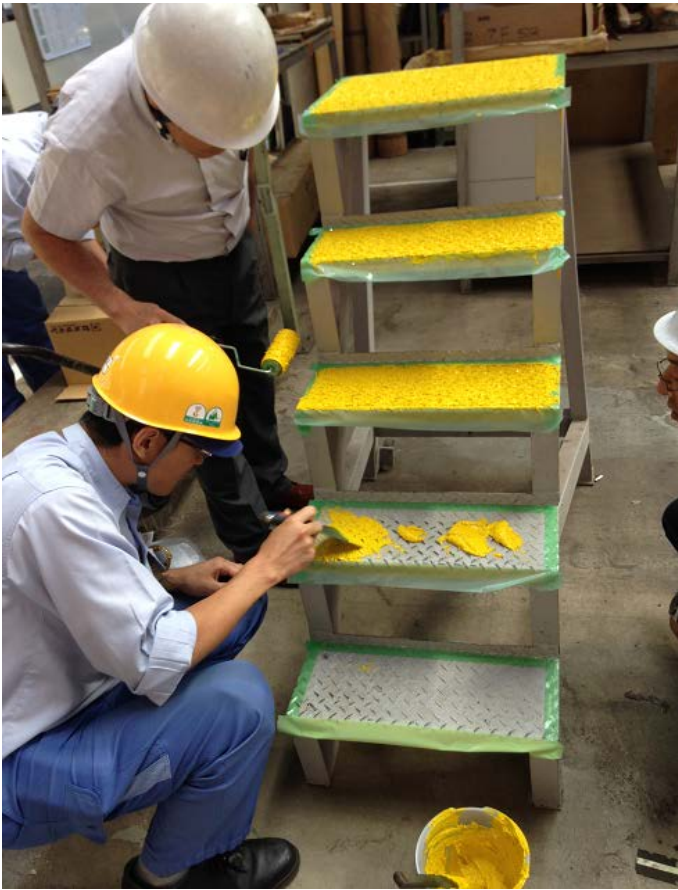
[写真-5]
金ペラで塗り広げているところ。

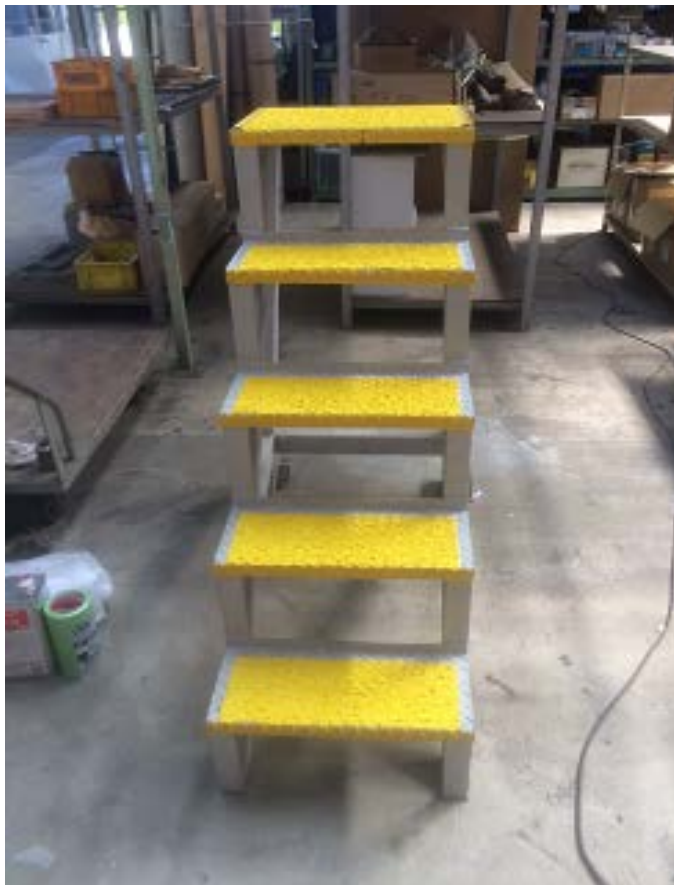
[写真-6]
塗工完了

塗り終わったら、直ちにマスキング
を除去し、硬化養生させる。

一晩放置。

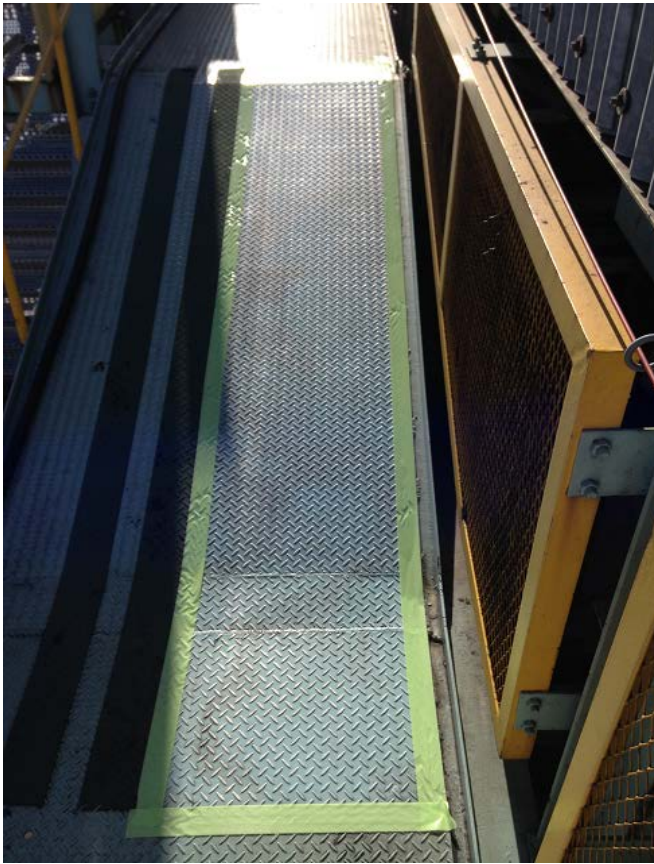
[写真-3]
マスキングする。

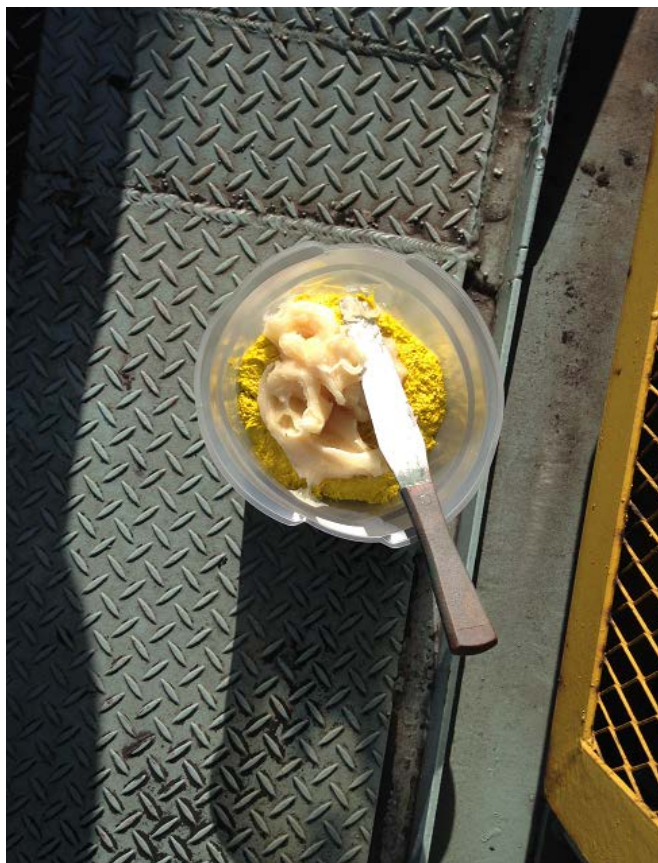
[写真-4]
小分けして必要な量の
すべり止めコートの主剤、硬化剤
を計量し、約2分程度念入りに
混合攪拌を行う。

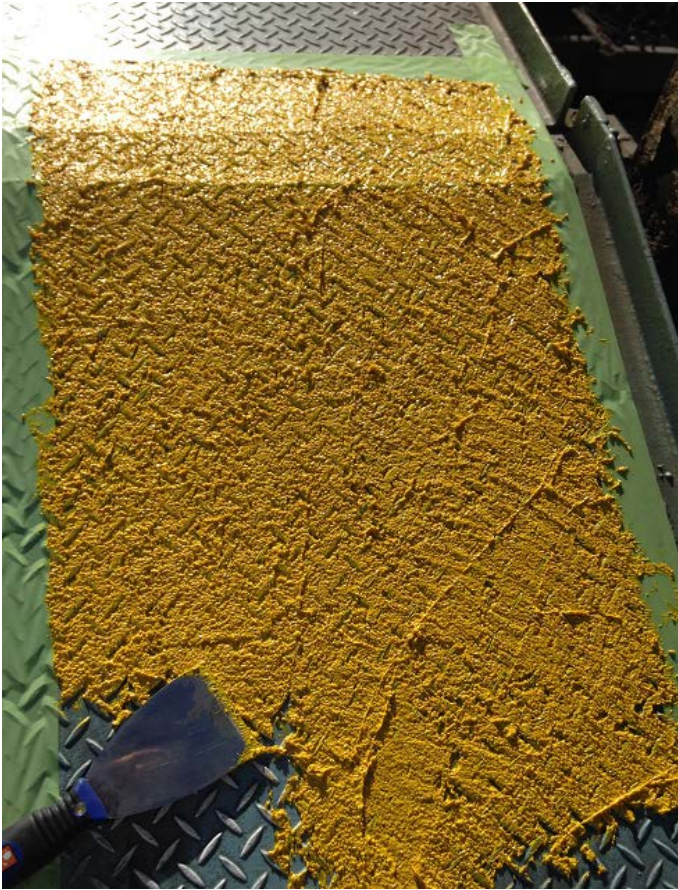
[写真-5]

金ベラで塗り広げているところ。

この後、短毛ローラーにて凹凸をつける。

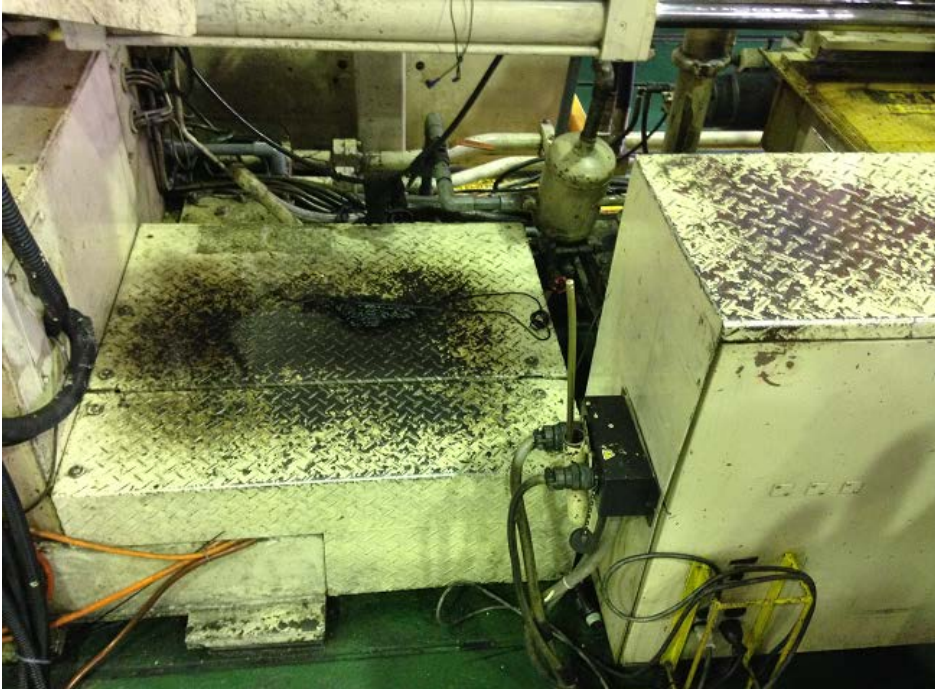
[写真-1]

施工前の射出成型機周り。

塗料は剥がれ、油分で滑る危険な状態。

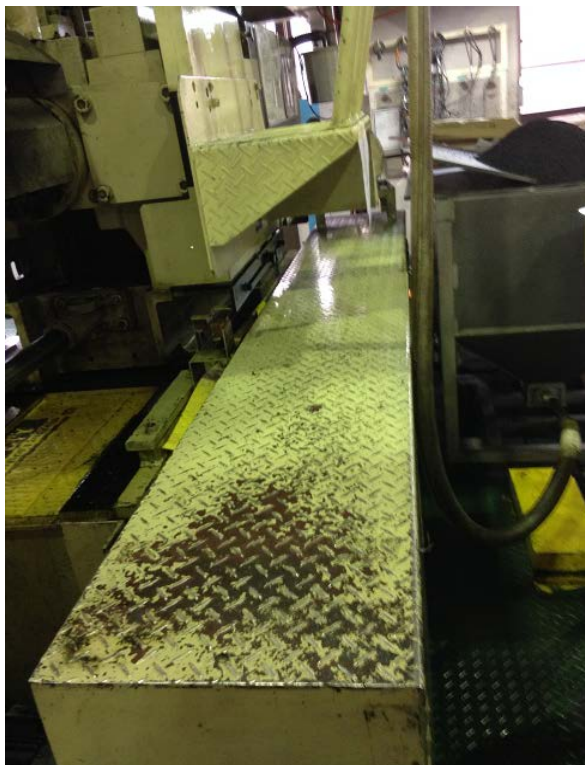
[写真-2]

施工前の射出成型機周り。

塗料は剥がれ、油分で滑る危険な状態。

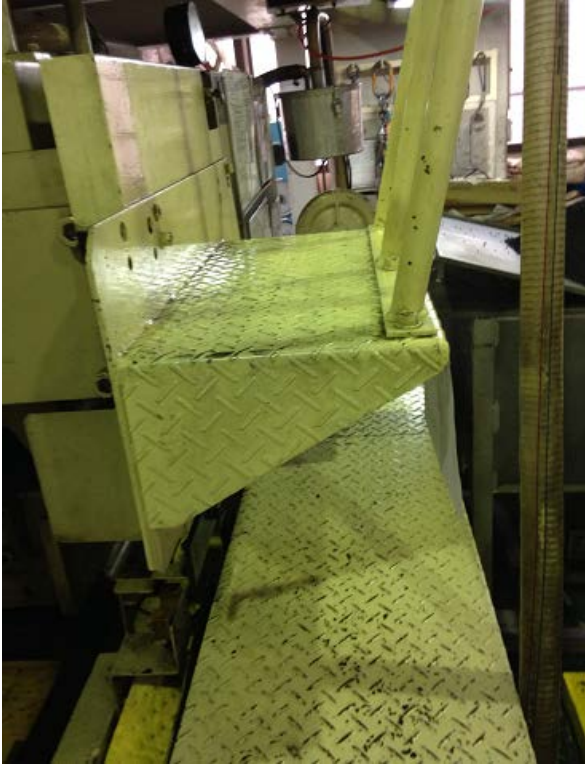
[写真-3、4]
アセトンにて油分を完全脱脂。

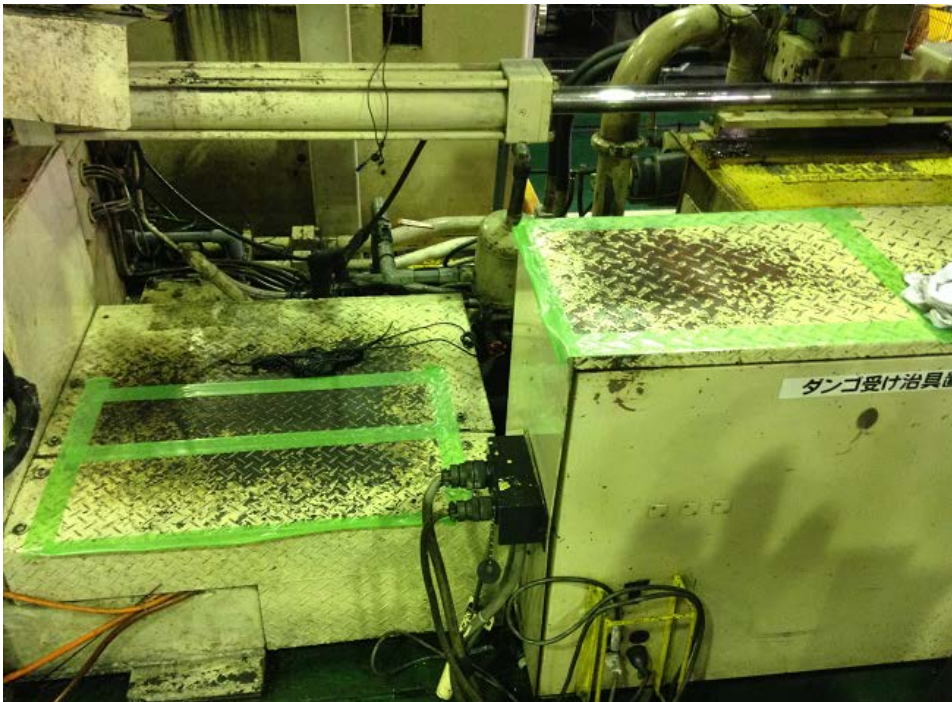
[写真-5]
マスキング。

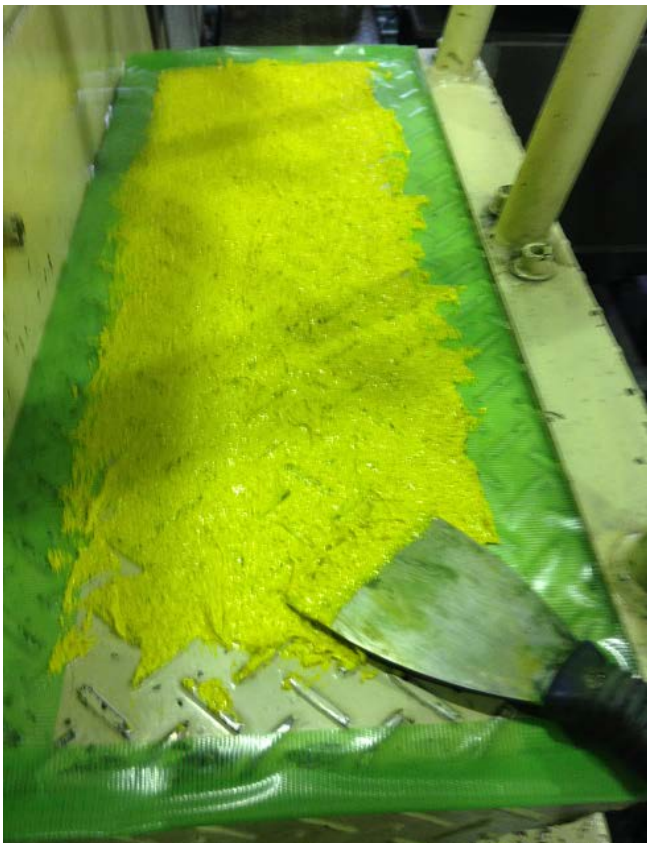
[写真-7]

塗布方法;

最初に金ベラで薄く塗り広げる。

次に、短毛ローラーを用いて、混合したすべり止めコートの面に凹凸を付ける。

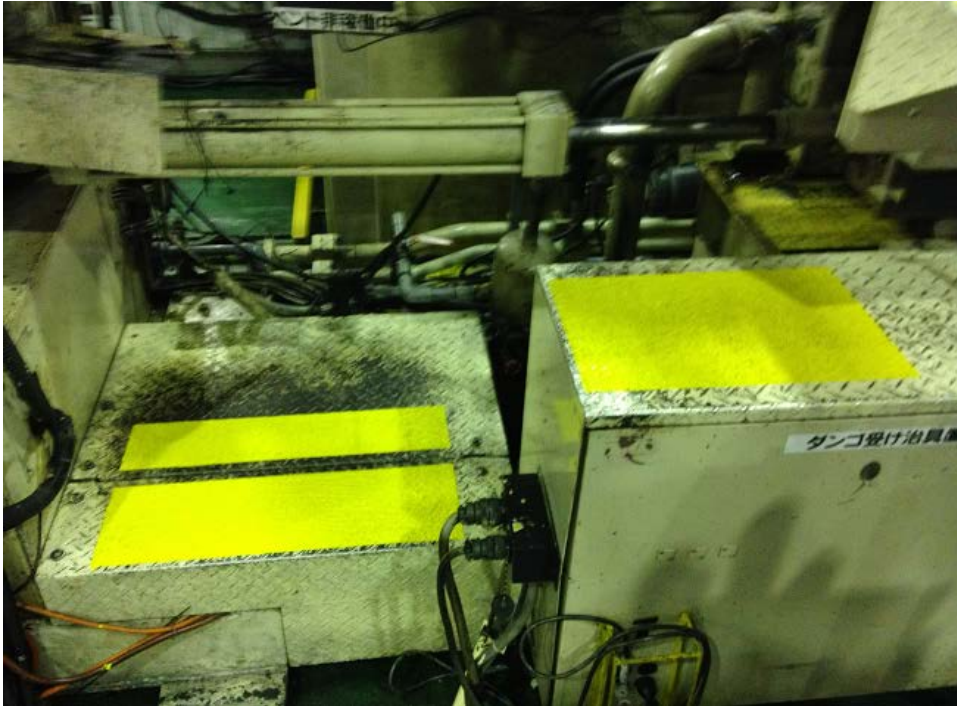
[写真-8]
塗布終了後、直ちにマスクング
を除去して、硬化養生。

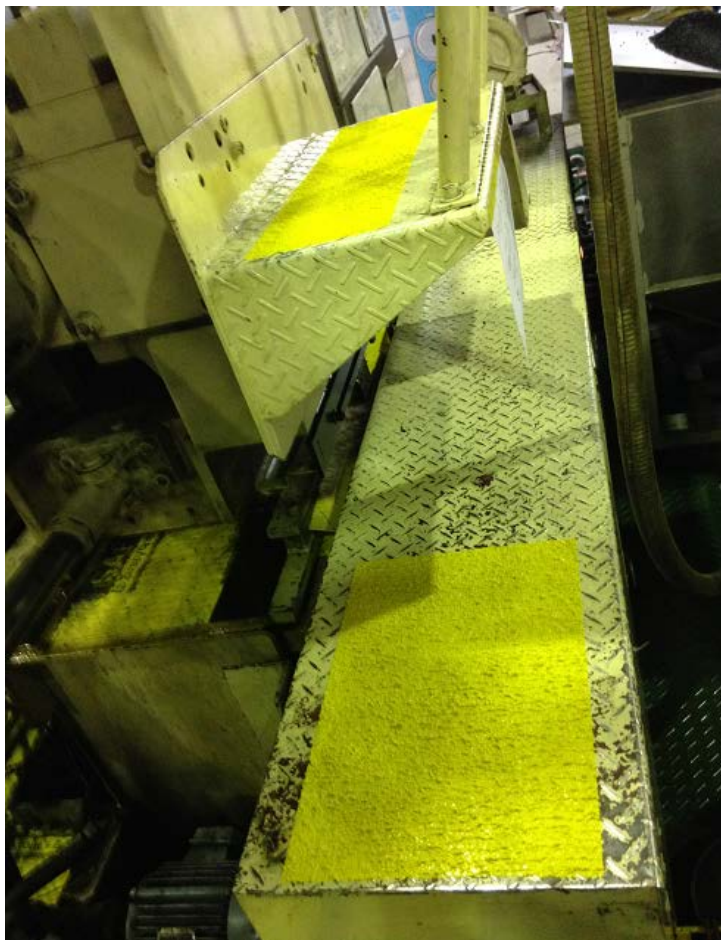
[写真-9]
養生時間は、16時間程度。

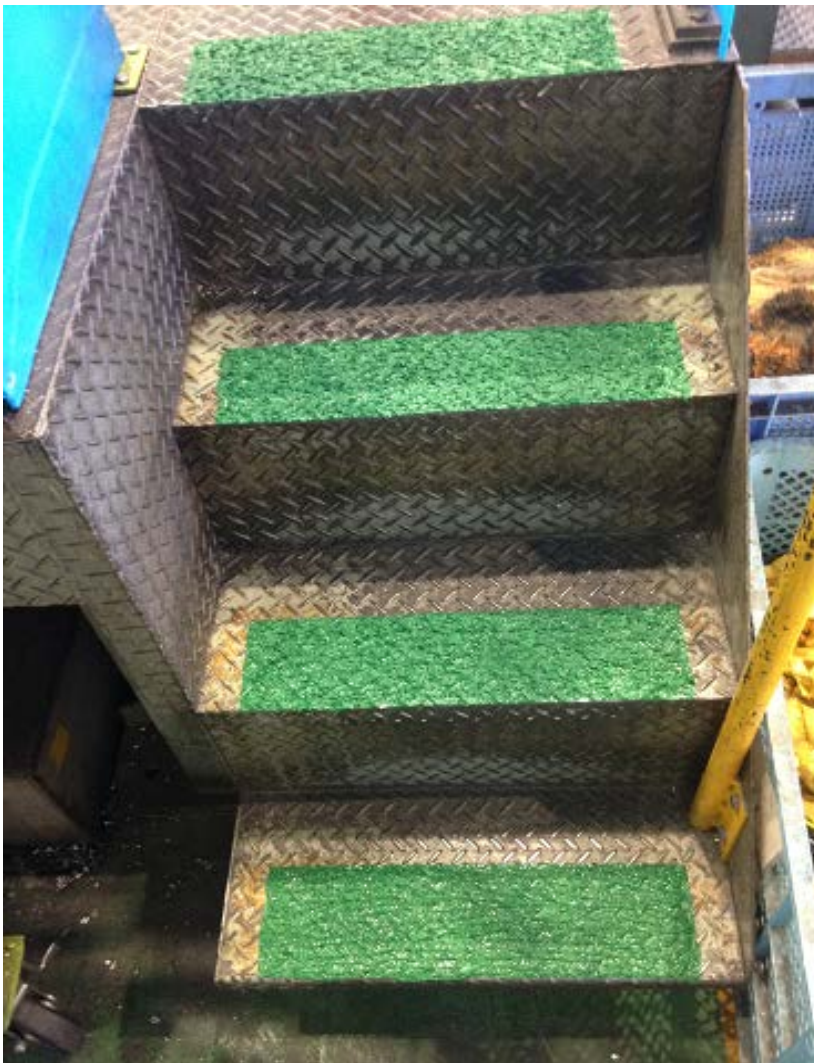
[写真-8]

塗工完了

塗り終わったら、直ちにマスキングを除去し、硬化養生させる。

20°C～25°Cで、一晩放置。

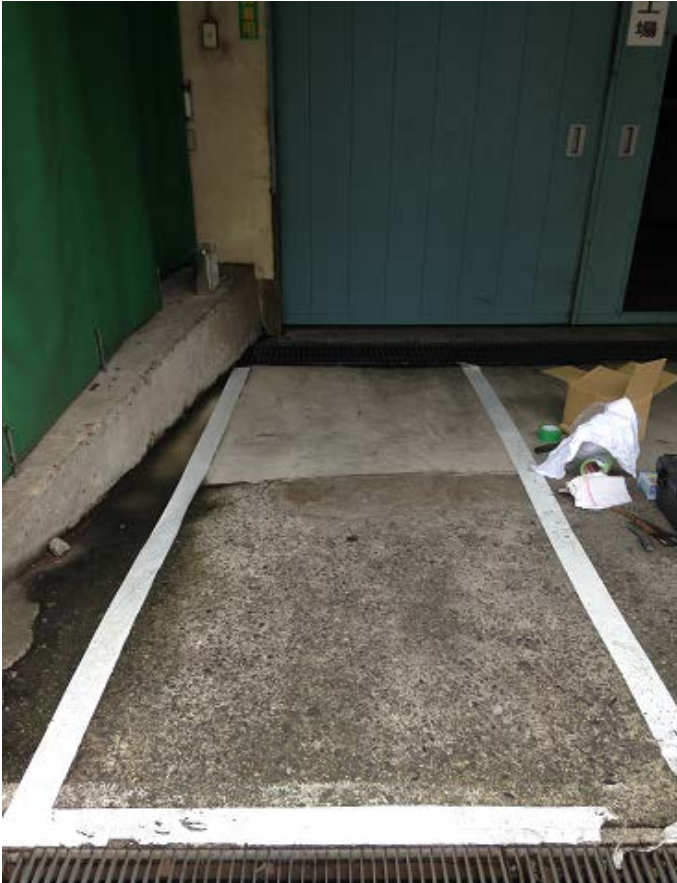
[写真-1]

施工前のスロープ。

色調の異なる奥側の路面が
雨天時にフォークリフトがスリップして危険。

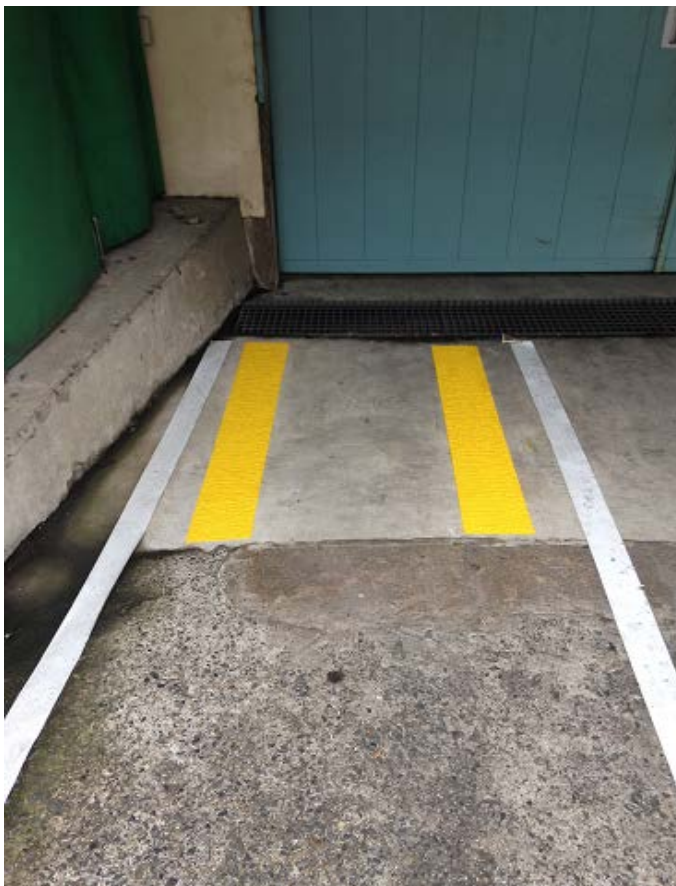
[写真-5]
塗工完了

塗り終わったら、直ちにマスキング
を除去し、硬化養生させる。

20℃～25℃で、一晩放置。

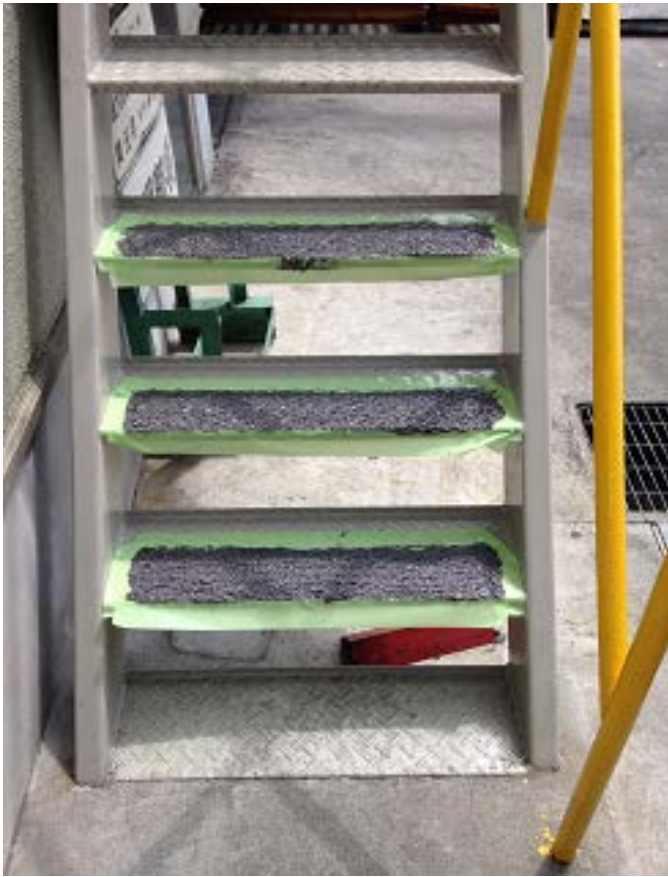
[写真-3]

すべり止めコートの主剤と硬化剤を秤を用いて小分けする。

混合した すべり止めコートを短毛ローラーで塗布する。

縞鋼板へ塗布する時は、短毛ローラーを推奨。

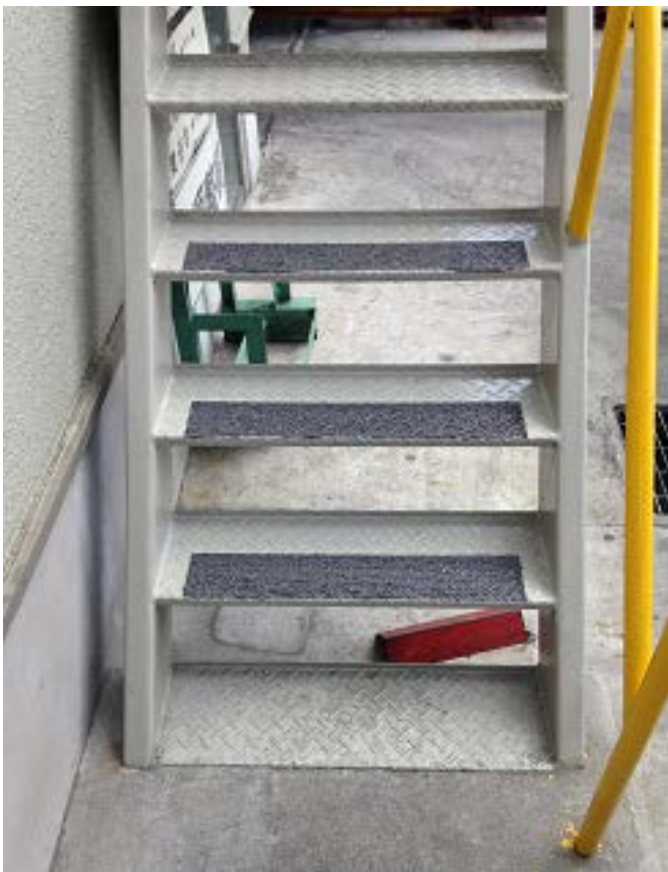
[写真-4]

塗工完了

塗り終わったら、直ちにマスキングを除去し、硬化養生させる。

20℃～25℃で、一晩放置。

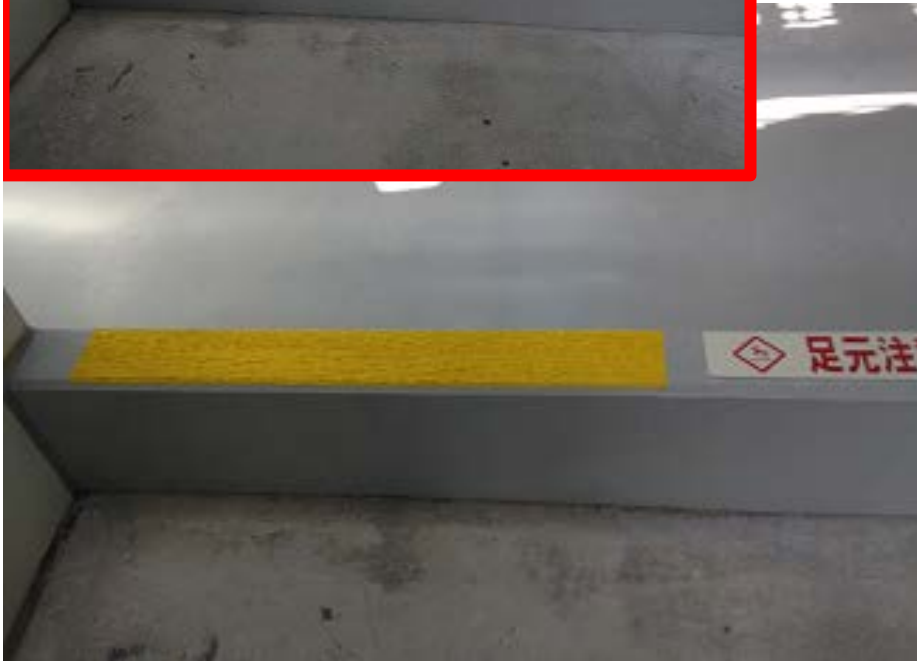
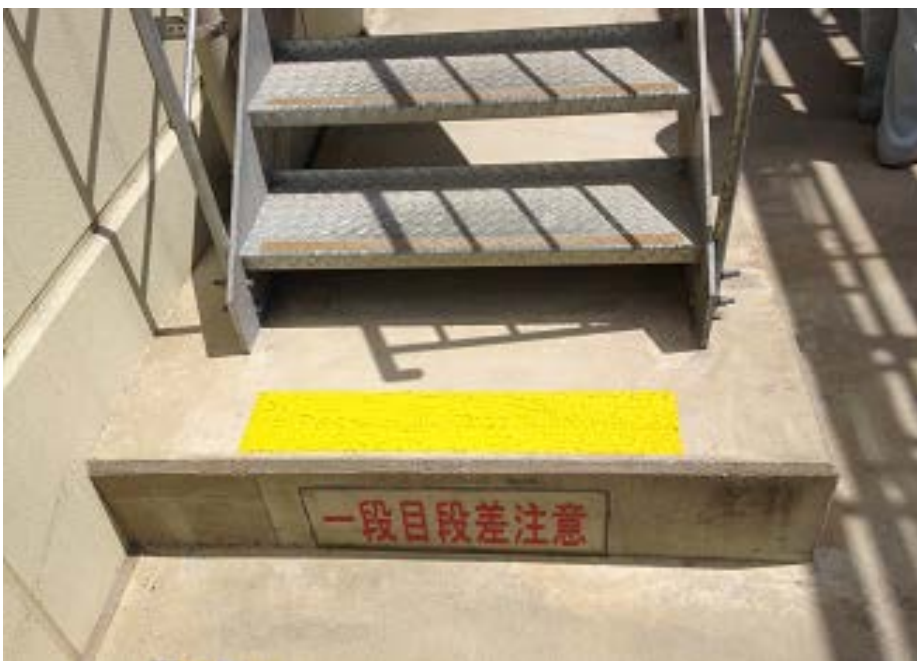
[写真-6]

階段基礎部のモルタルで降雪時等にスリップするとの事。すべり止めコートでテスト施工を実施。

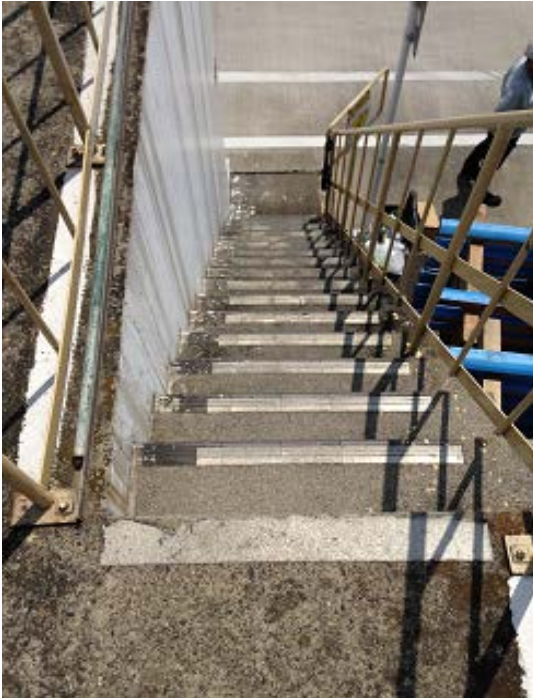
[写真-1]

施工前のモルタル階段。

滑り止めテープで防滑対策をしているが、テープの寿命は短くて、防滑効果も満足できていなかった。

写真では分かり難いが、化粧タイルの段鼻の部分に貼られている「滑り止めテープ」は部分的に剥がれているところもある。

滑り止めテープが、タイル面に協力に接着している部分はその上から塗布することにした。

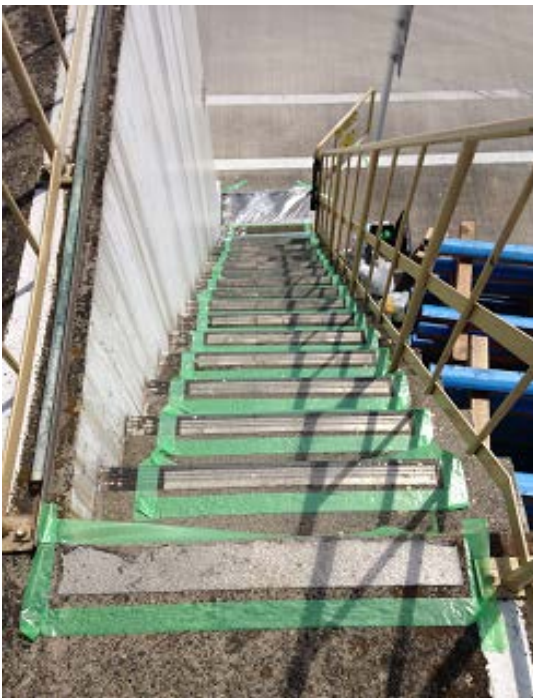
[写真-2]

旧滑り止めテープを剥がして、アセトンにて脱脂洗浄。

マスキング。

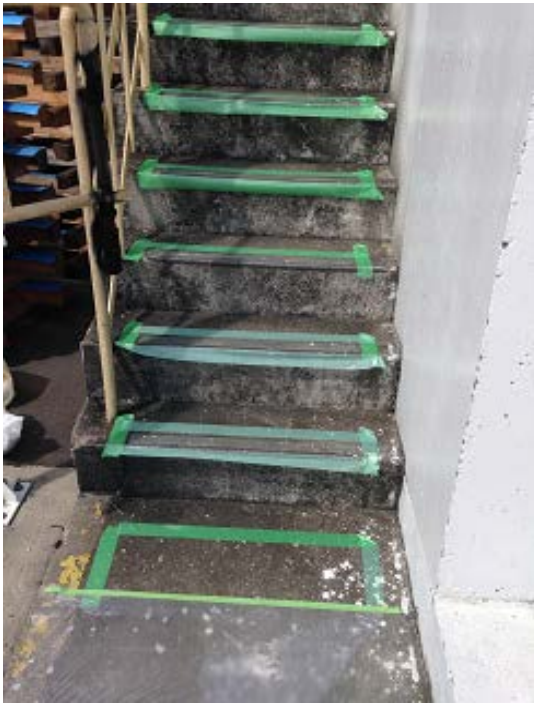
[写真-3]
マスキング。

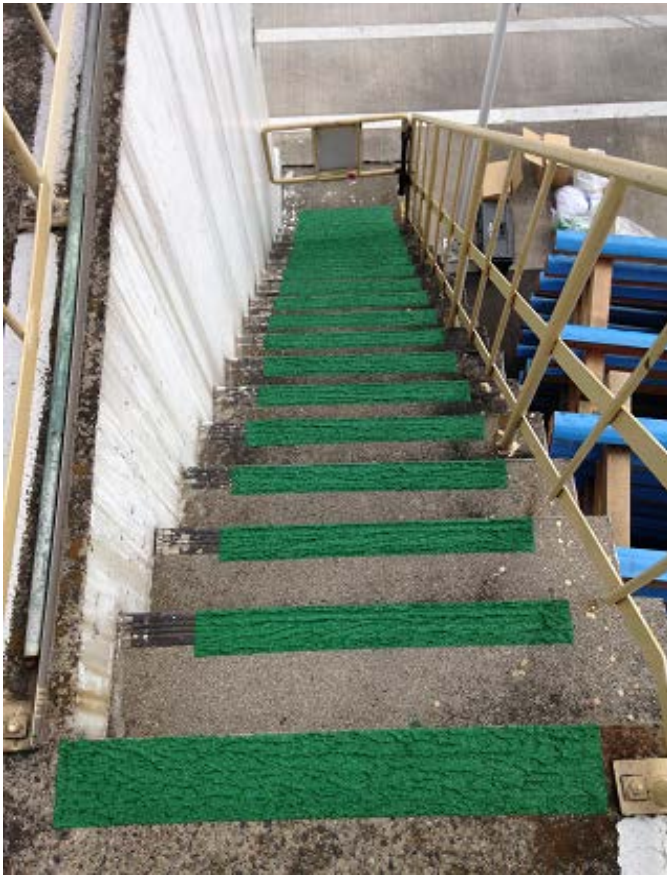
[写真-6]
塗工完了

塗り終わったら、直ちにマスクング
を除去し、硬化養生させる。

一晩放置。

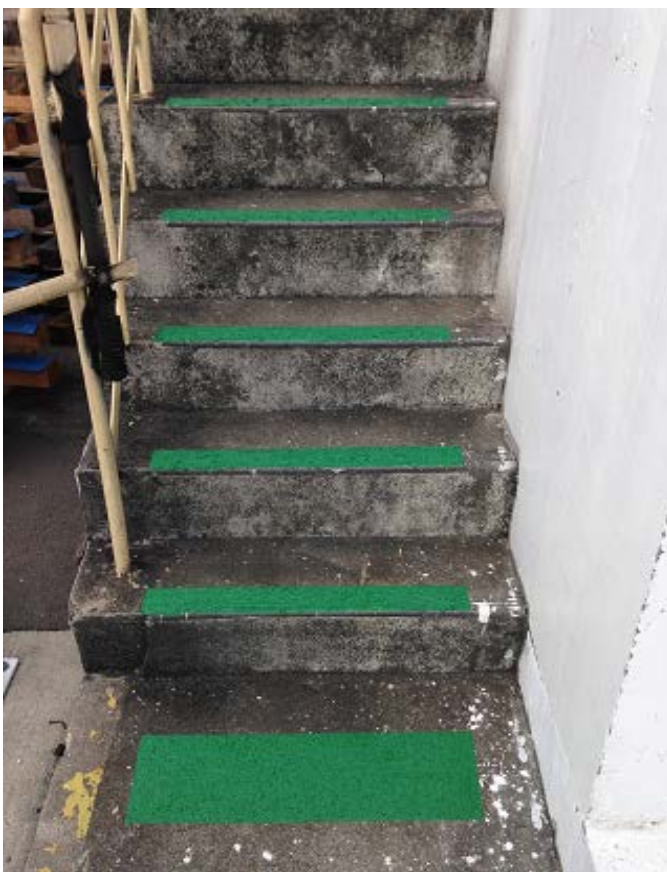
[写真-7]
塗工完了

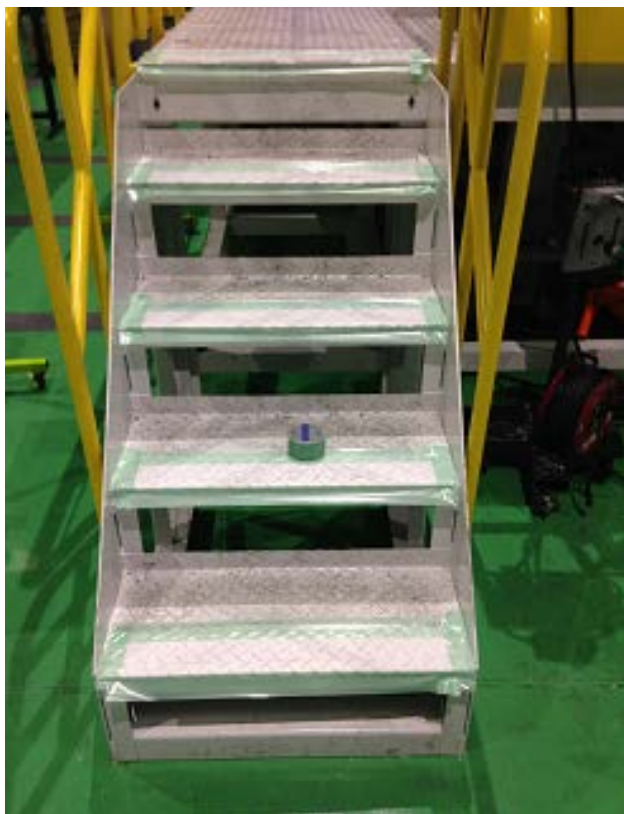
[写真-7]
マスキング。

縞鋼板でも同様の作業で、脱脂洗浄後にマスキングをして、塗布の準備をする。

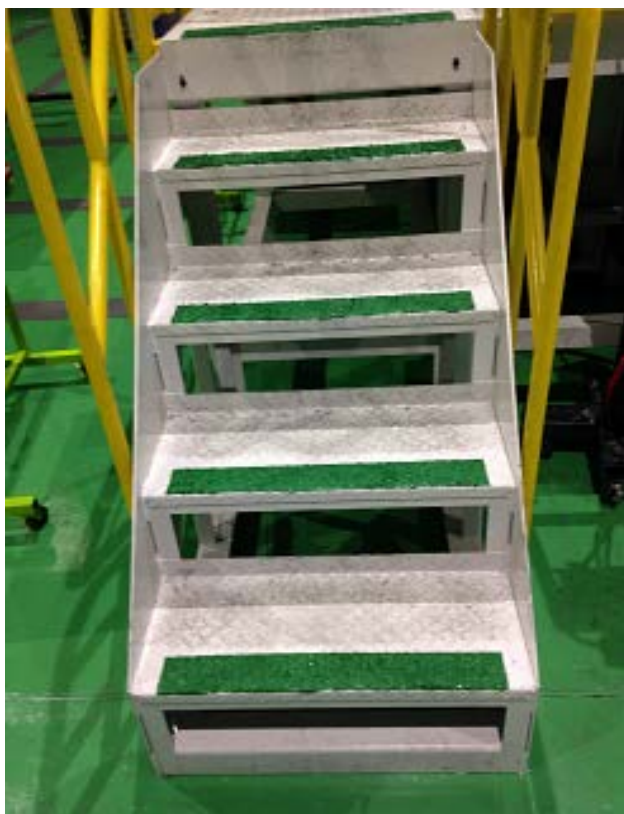
[写真-8]
塗工完了

塗り終わったら、直ちにマスキングを除去し、硬化養生させる。

20℃～25℃で、一晩放置。

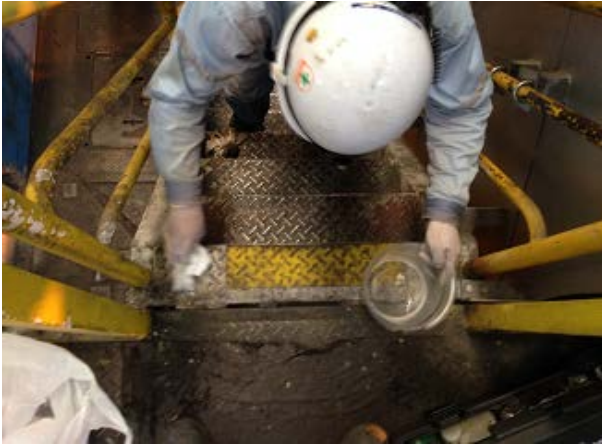
[写真-1]
縞鋼板階段。
油分でスリップし易く危険。
滑り止めテープでは、耐久性・防滑性能ともに満足できていない。

アセトンにて脱脂洗浄。

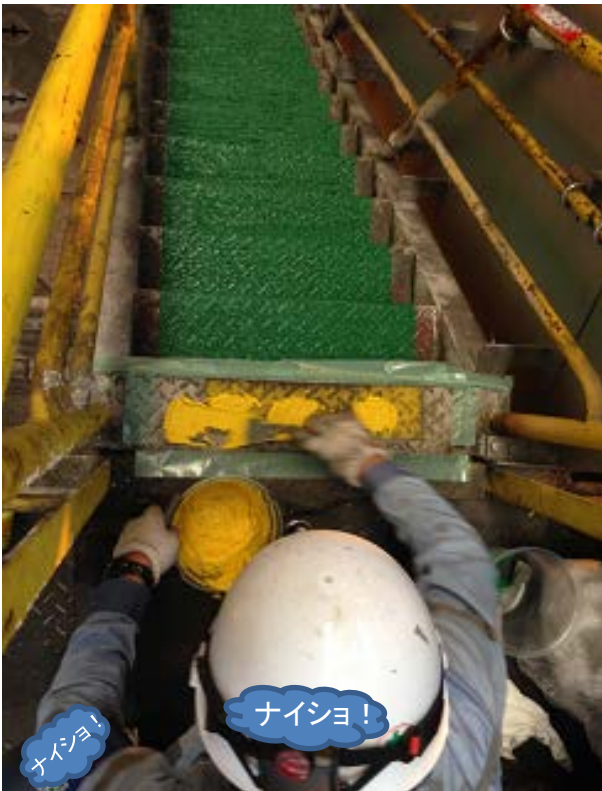
[写真-9]
滑り止めテープの上から、すべり止めコートを塗工。

左の写真では、黄色の滑り止めテープが非常に強力に粘着性を残していたので、剥がさずにその上から、少し広めにすべり止めコートを塗布している。

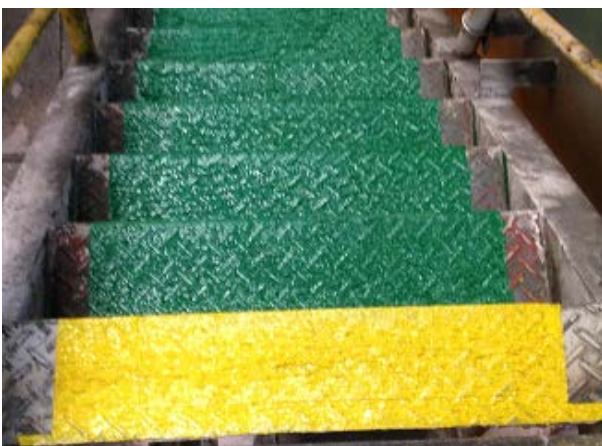
[写真-10]
短毛ローラーを用いることで、縞鋼板の縞模様が浮かび上がるほどに、薄く均一に凹凸をつけることができる。
