すべり止めコート施工事例 No.001

使用製品：すべり止めコート・グリーン

施工箇所：屋外階段／人の往来／約2.5㎡

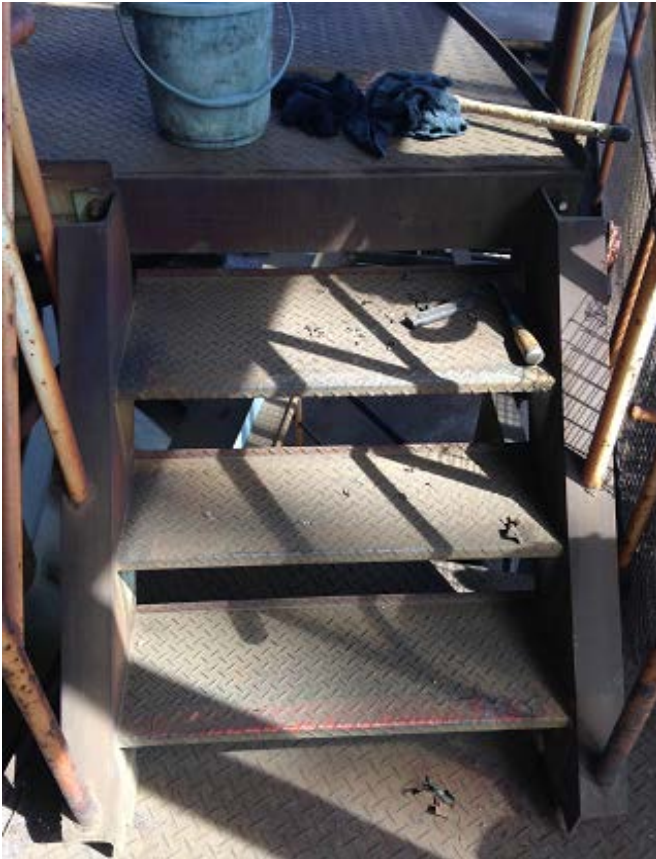
[写真-1]

施工前の縞鋼板ステップ。

滑り止めテープが貼られているが、経年劣化で防滑効果は損なわれており、
雰囲気も悪く、粉塵が飛散したり、雨水による影響でスリップの危険性をはらんでいる。

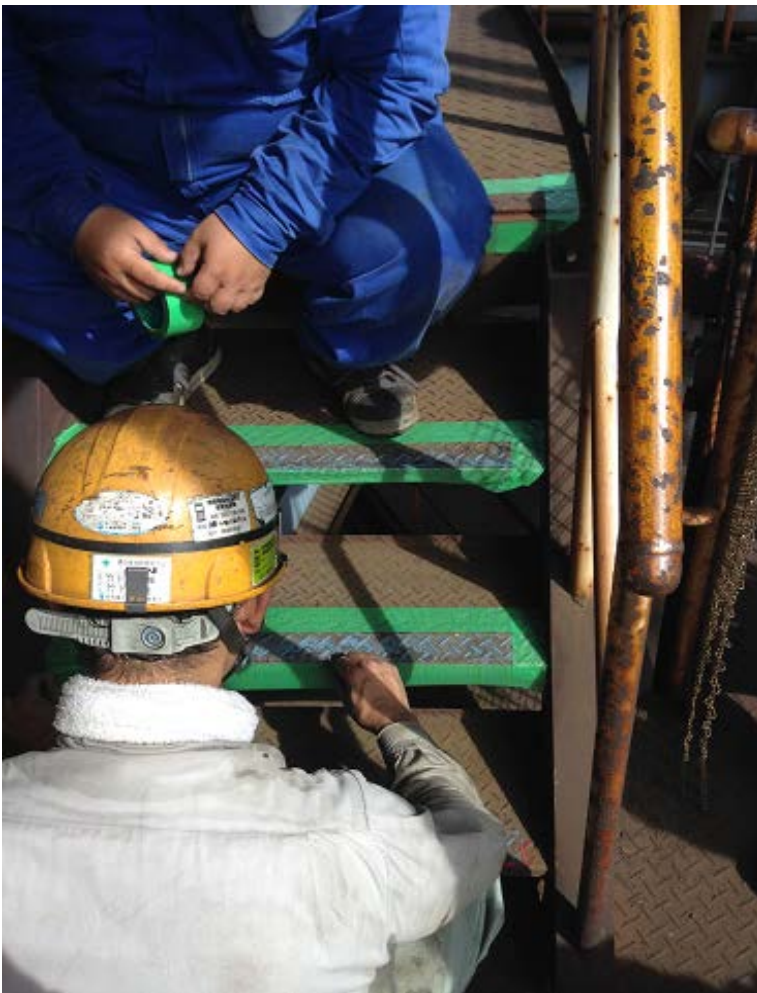
[写真-4]
脱脂洗浄後、マスクング。

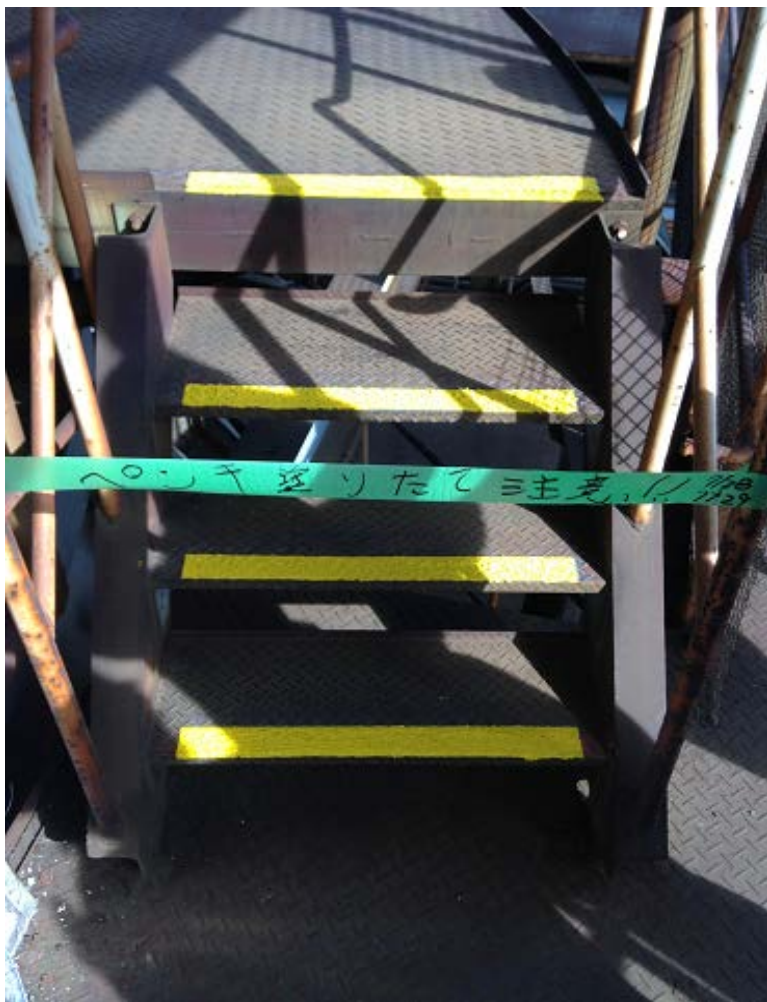
[写真-6]
塗工完了

塗り終わったら、直ちにマスキング
を除去し、硬化養生させる。

20℃～25℃で、一晚放置。

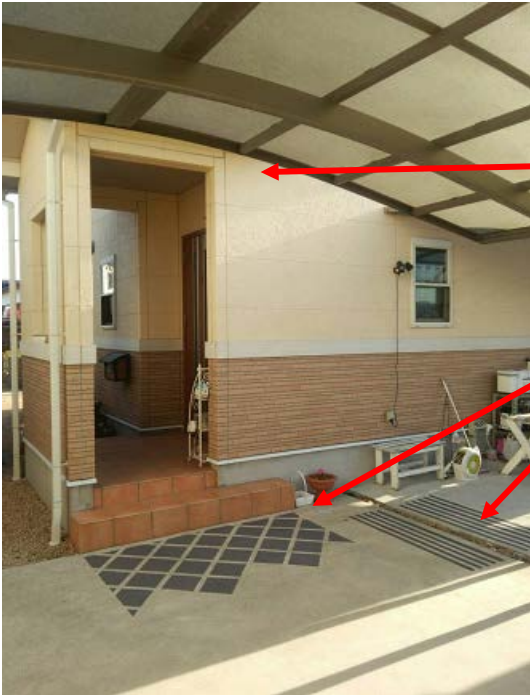
[写真-1]

車庫の屋根部と住宅の間に隙間があり、雨天時、出入り口付近が滑って危険であった。

マスキングを工夫して、デザイン性を持たせることで、すべり止めコートの見栄えがよくなり、好評。

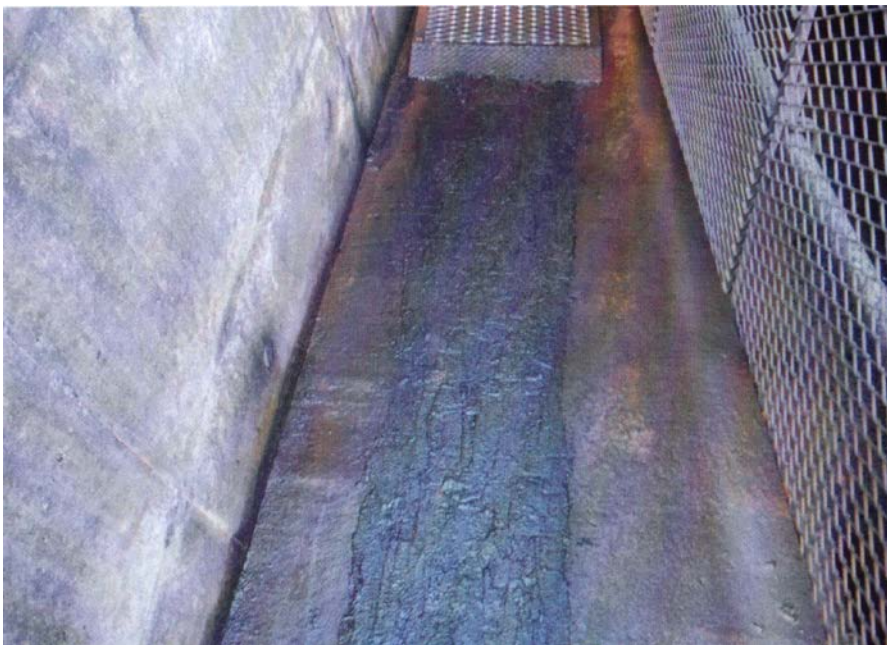
[写真-3]

塗工後、半年経過しても
防滑効果は十分に満足のゆくもの
であったため、このあと追加で
すべり止めコートの塗布範囲を拡大
した。

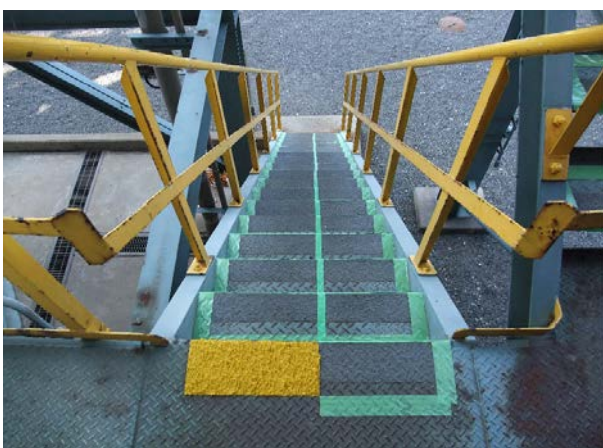
[写真-7]

マスキングテープを剥がして、順次同じ作業を
繰り返しながら階段を下がってゆく。

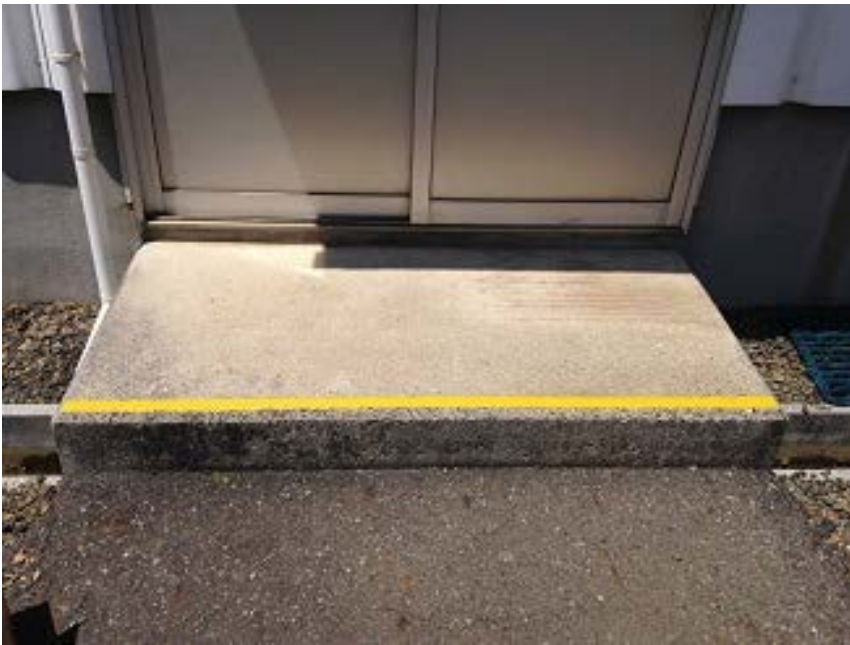
[写真-1]

施工前

事務所出入り口がモルタルのベース。
黄色のラインで、段差の注意喚起を示している。

雨天、滑る時があるというので、
すべり止めコートをテスト施工することに。

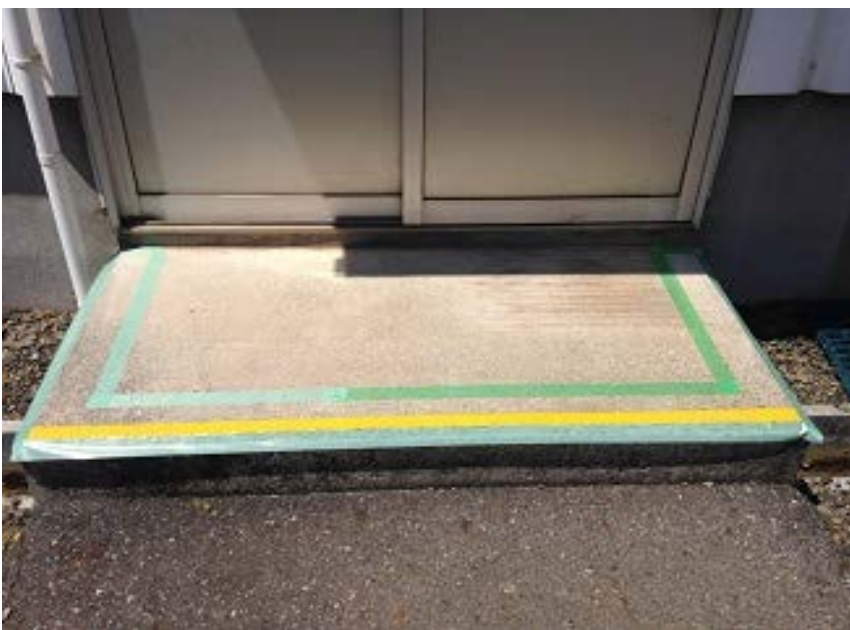
[写真-2]

マスキング

従来塗装が適正に密着しているので、
塗装の上から「すべり止めコート」を
塗布することにした。

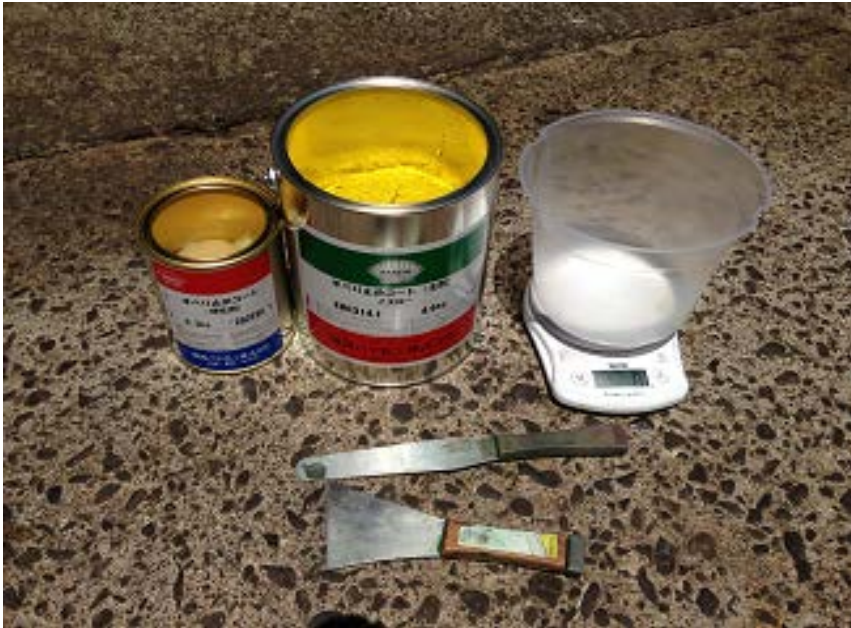
[写真-3]
今回は約「1kg」しか必要ないので、
秤を用いて主剤:硬化剤=9:1で
計量した。

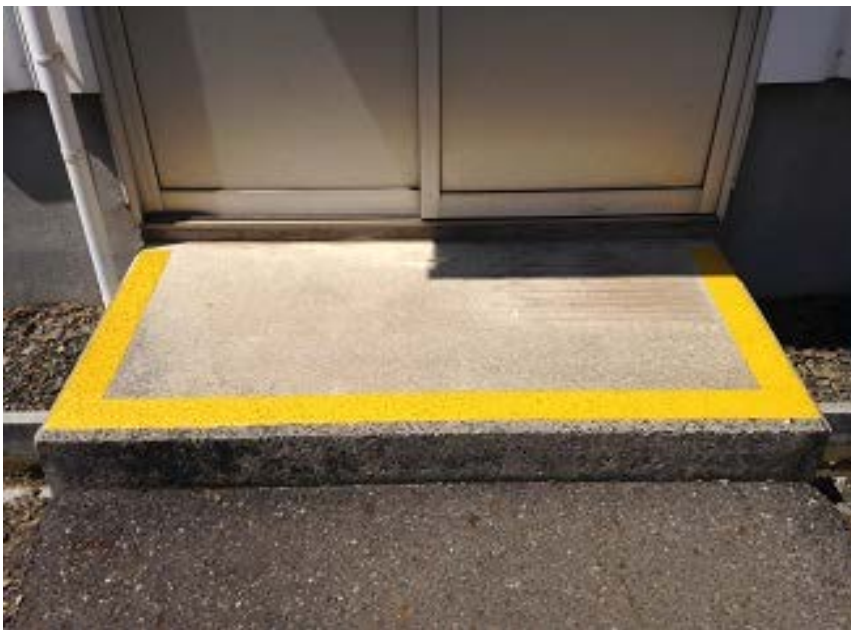
[写真-4]
塗工完了

塗り終わったら、直ちにマスキング
を除去し、硬化養生させる。

紙管ローラー仕上げ。

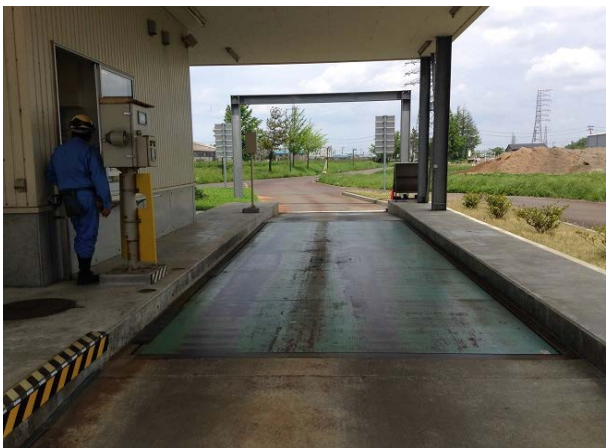
[写真-2]

塗工前の台貫(トラックスケール)

情報：1日の車輛通行量は150～200台

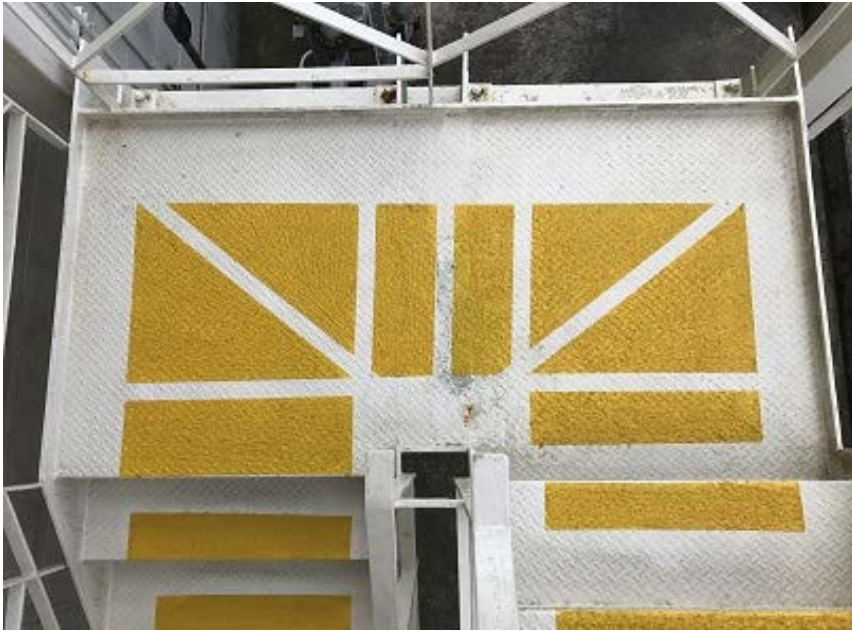
[写真-5]
踊り場。

遊び心で、意匠性を加味。
